TÍTULO: Aproximación diagnóstica y restauración sostenible de viviendas de Adobe en Tula, Tamaulipas: preservación del patrimonio habitacional del noreste de México.

Tabla 2. Ficha técnica diagnóstica de vivienda vernácula de adobe ubicada en la calle Allende, Tula, Tamaulipas.

Tabla 3. Ficha técnica diagnóstica de vivienda vernácula de adobe ubicada en la calle Lerdo de Tejada, Tula, Tamaulipas.

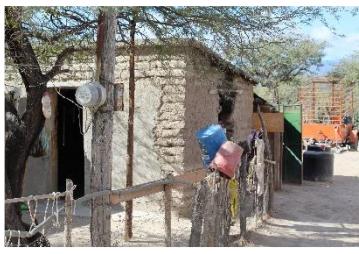
FICHA DE PATOLOGÍA			TTRM1-01
Localización/ Elemento/ Material	Fotografías		
Aplanado de cemento en muros de adobe exteriores calle Allende

Tipo de lesión			
Alteración: Desprendimiento			
Descripción			
Desprendimiento del aplanado de cemento en muros de adobe en el exterior			
Hipótesis de causa y origen			
La incompatibilidad entre el aplanado de cemento y el muro de adobe, debido a que no permite la correcta evaporación de humedad del elemento, así como la falta de

contracimiento (que permite la humedad por capilaridad en el muro) es la causa probable de este desprendimiento.

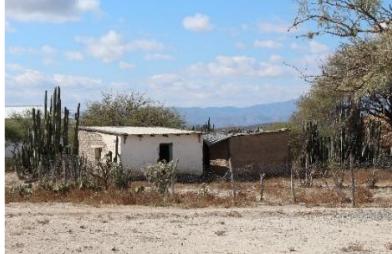
Aplanado en muros exteriores									
Type de lesión									
Alteración: Desprendimiento									
Descripción									
Desprendimiento de aplanados en muro exterior									
Hipótesis de causa y origen									
Al proyectarse solamente sobre el muro de la fachada principal de la vivienda, la cubierta sólo protege de los elementos a dicho elemento, mientras que los muros laterales se ven

expuestos al agua y sol, aunado a una falta de mantenimiento, es probable que el desprendimiento del aplanado se deba a esto.
