TÍTULO: Aproximación diagnóstica y restauración sostenible de viviendas de Adobe en Tula, Tamaulipas: preservación del patrimonio habitacional del noreste de México.

Tabla 2. Ficha técnica diagnóstica de vivienda vernácula de adobe ubicada en la calle Allende, Tula, Tamaulipas.

Tabla 3. Ficha técnica diagnóstica de vivienda vernácula de adobe ubicada en la calle Lerdo de Tejada, Tula, Tamaulipas.

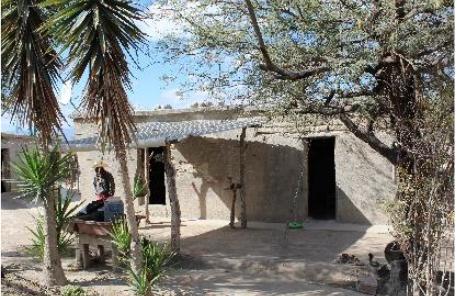
Ambas fichas técnicas, correspondientes a viviendas vernáculas de adobe localizadas en el municipio de Tula, Tamaulipas, evidencian patrones recurrentes de deterioro en zonas específicas del inmueble. Como se observa en la Tabla 2, la ficha diagnóstica de la vivienda ubicada en la calle Allende reporta daños

concentrados en la base de los muros, con manchas por humedad ascendente, eflorescencias salinas y desprendimientos de aplanados cementosos, lo que limita la transpirabilidad del material original y agrava el deterioro (Sánchez et al., 2021; Guerrero, 2018).

Breve descripción del inmueble/Sistema constructivo: Vivienda de adobe con cubierta de madera impermeabilizada con membrana prefabricada de poliéster (impermeabilizante en rollo vulcanizado), techumbre de lámina y postes de madera a manera de porche en el frente de la vivienda, aplanado de cemento; un solo volumen principal. <i>*Documentación exterior.</i>
Vivienda habitada: Sí			
Vivienda intervenida por usuarios: Sí
